Rompimento de barragem da Mineradora Rio Pomba Cataguases afeta qualidade da água em MG e no RJ

APRESENTAÇÃO DE CASO

SÍNTESE

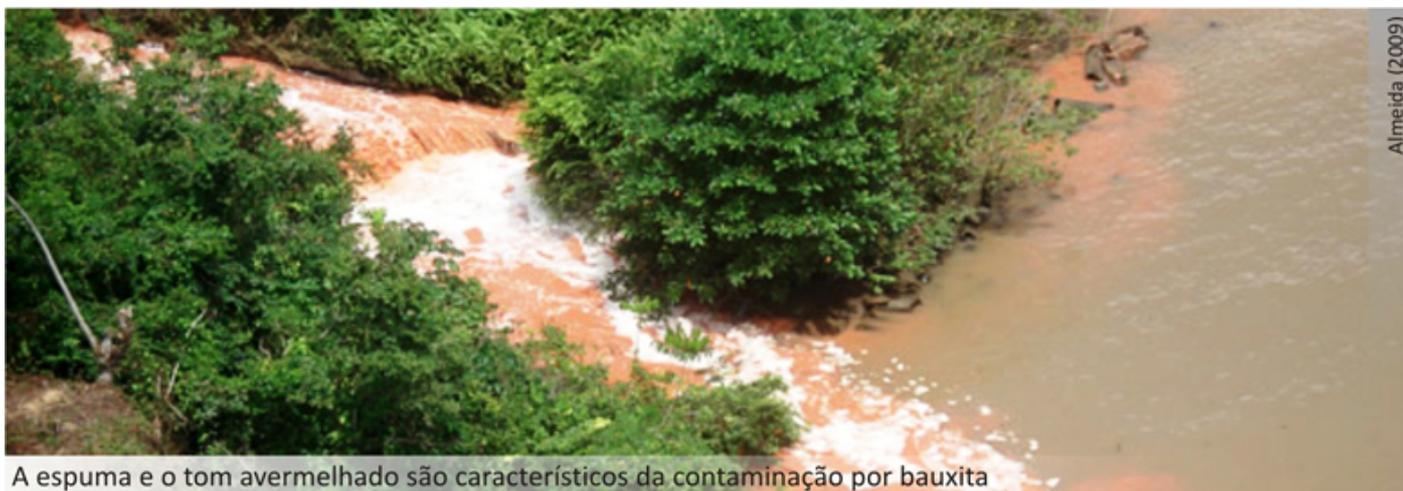
Almeida (2009)

A espuma e o tom avermelhado são característicos da contaminação por bauxita

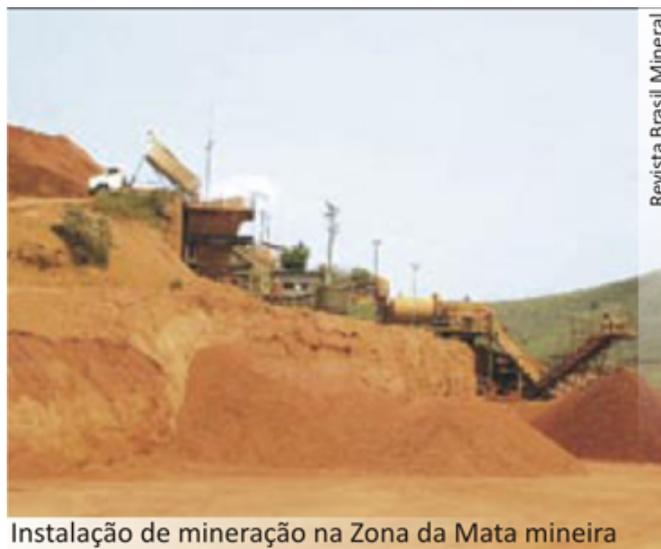
Revista Brasil Mineral

Instalação de mineração na Zona da Mata mineira

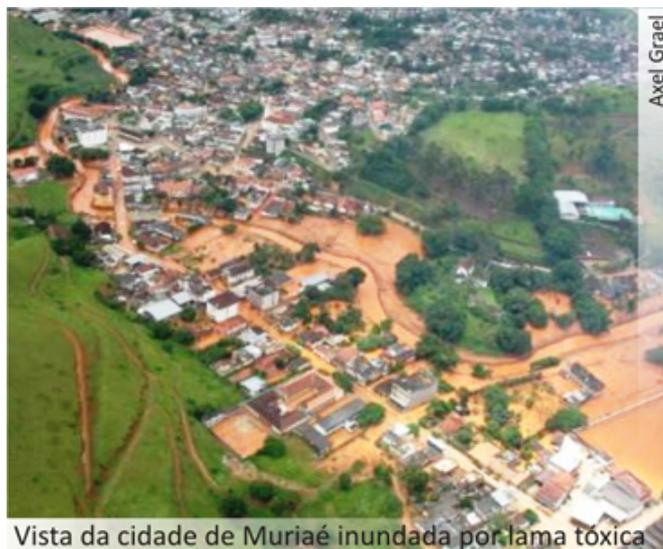
Vista da cidade de Muriaé inundada por lama tóxica
