Rompimento de barragem da Mineradora Rio Pomba Cataguases afeta qualidade da água em MG e no RJ

APRESENTAÇÃO DE CASO

SÍNTESE

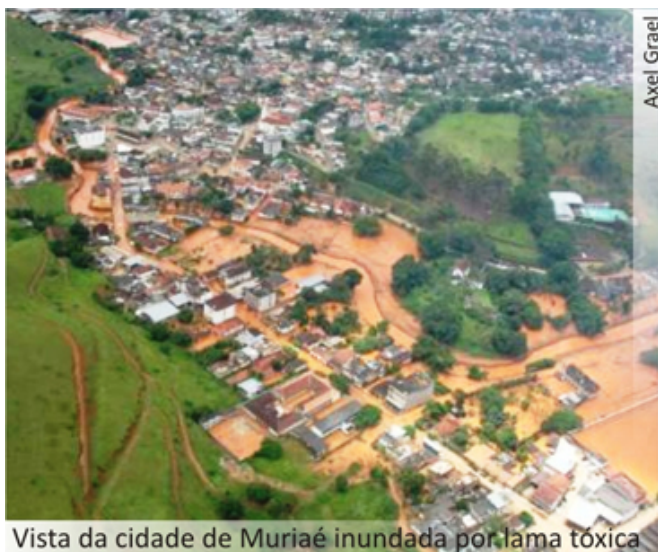
Vista da cidade de Muriaé inundada por lama tóxica
