## Rompimento de barragem da Mineradora Rio Pomba Cataguases afeta qualidade da água em MG e no RJ

O rompimento de uma das barragens da mineradora Rio Pomba Cataguases, instalada no município de Mirai (MG), em 10 de janeiro de 2007, espalhou cerca de 2 milhões de m<sup>3</sup> de bauxita pela cidade e por outros quatro municípios: Muriaé e Patrocínio de Muriaé, também na Zona da Mata mineira, Laje de Muriaé e Itaperuna, no Rio de Janeiro.

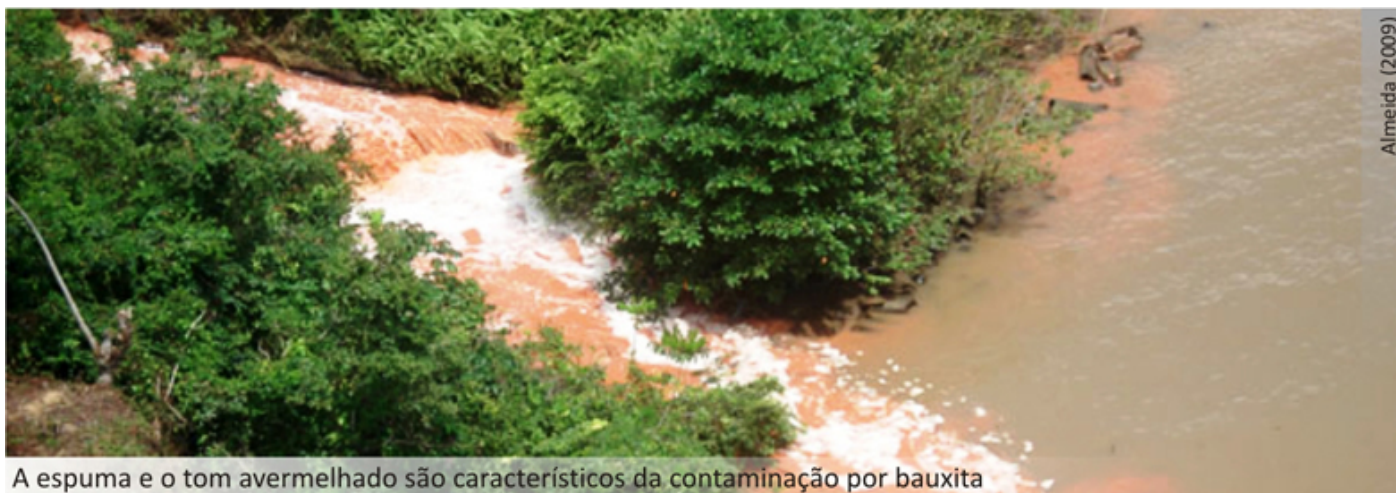
A espuma e o tom avermelhado são característicos da contaminação por bauxita

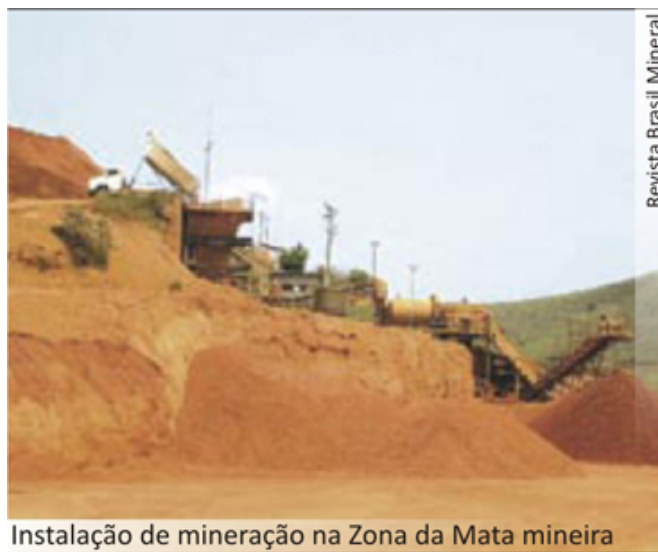
Instalação de mineração na Zona da Mata mineira

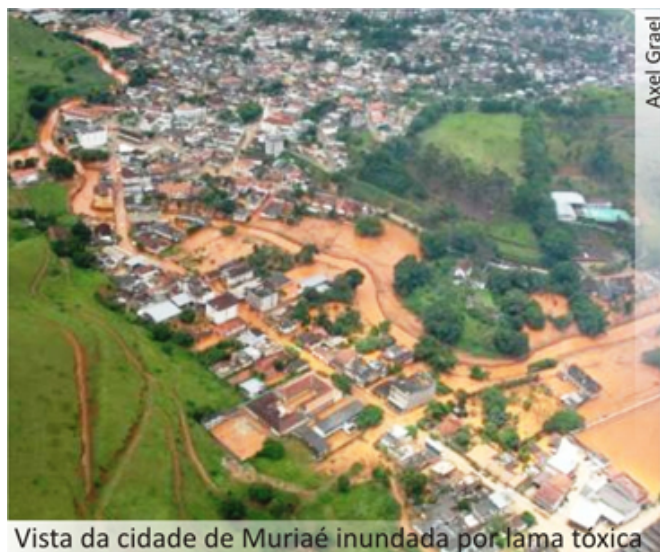
Vista da cidade de Muriaé inundada por lama tóxica
