## Santo Amaro (BA) convive com passivo socioambiental de antiga metalúrgica

### SÍNTESE

*A população da cidade de Santo Amaro convive com um passivo ambiental de cerca de 500 mil toneladas de resíduo contaminado com metais pesados advindo da companhia Plumbum, que encerrou suas atividades em 1993. Considerada uma das cidades mais poluídas por chumbo no mundo, o município é apontado como referência na literatura para estudar a contaminação por chumbo e cádmio.*

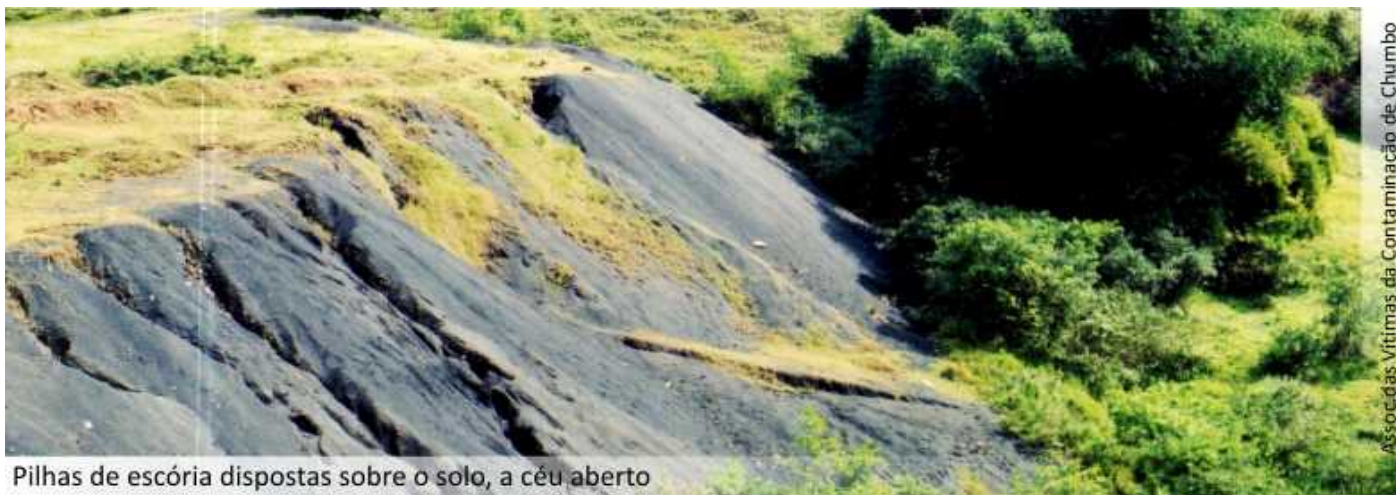
Pilhas de escória dispostas sobre o solo, a céu aberto

Durante o processo de beneficiamento havia pouco controle do manejo dos danos ao meio ambiente, bem como de medidas de proteção e segurança destinadas aos funcionários e moradores. A escória era considerada inócua e amontoada no terreno no entorno da usina e ainda havia o particulado de chumbo - decorrente do processo de sinterização - que era expelido pela chaminé (SOBRAL, 2008). A partir do fechamento da empresa, a escória e o solo contaminado passaram a ser as principais fontes de poluição ambiental por chumbo no município (CARVALHO et al., 2003).

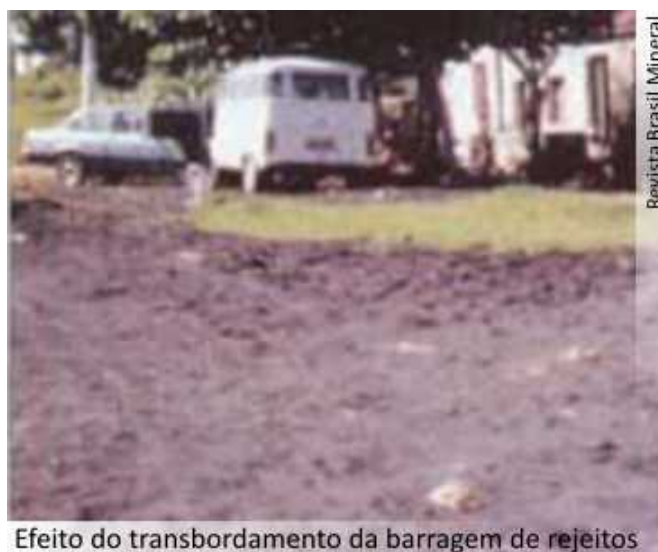
Efeito do transbordamento da barragem de rejeitos

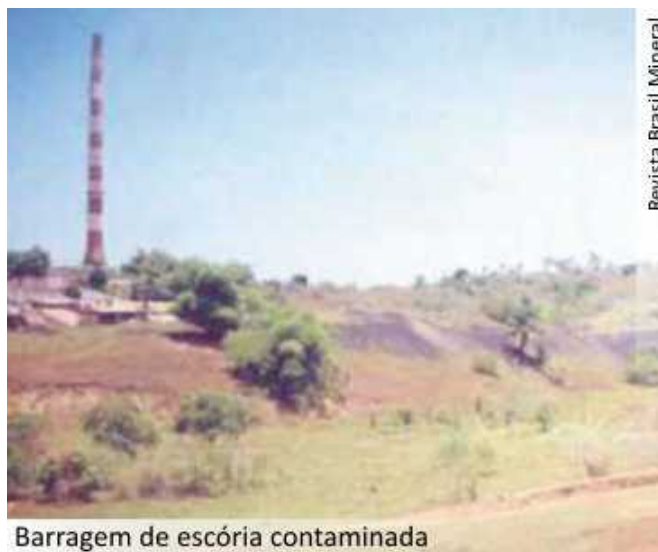
Barragem de escória contaminada

Esta zona alagadiça (ou "wetland"), situada a jusante do

principal barramento de escória e com extensão de cerca de 90 metros, teve origem num aterro de águas pluviais do empreendimento e tem se mostrado eficaz para o controle da contaminação das águas superficiais, uma vez que retém a grande maioria dos metais pesados (ANJOS, 2003).
