Santo Amaro (BA) convive com passivo socioambiental de antiga metalúrgica

DATA DE EDIÇÃO

16/08/2012

SÍNTESE

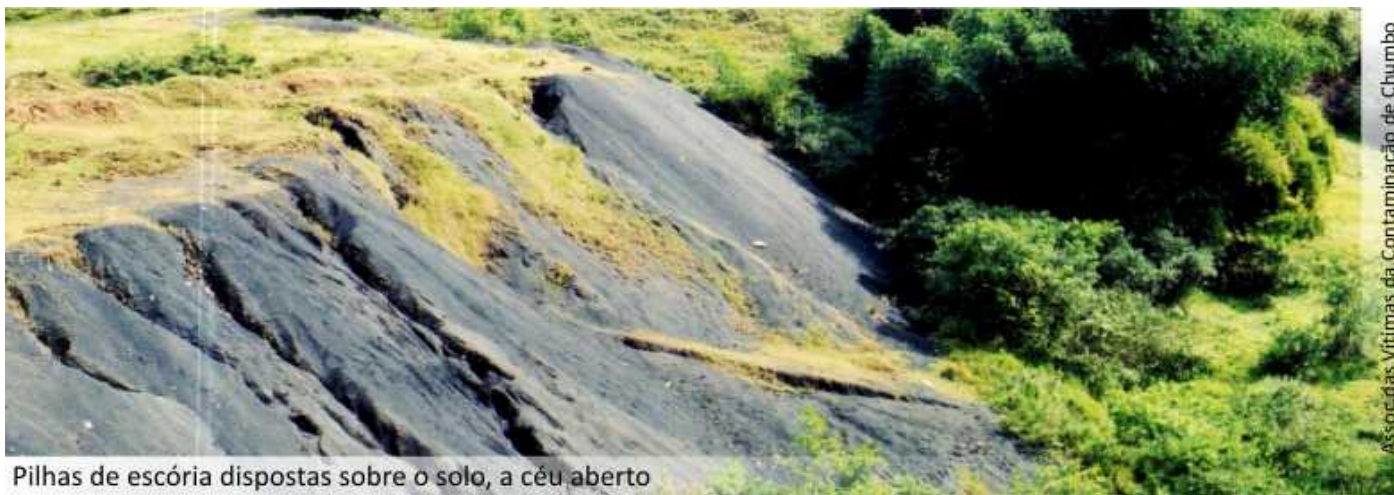
Pilhas de escória dispostas sobre o solo, a céu aberto

Durante o processo de beneficiamento havia pouco controle do manejo dos danos ao meio ambiente, bem como de medidas de proteção e segurança destinadas aos funcionários e moradores. A escória era considerada inócua e amontoada no terreno no entorno da usina e ainda havia o particulado de chumbo - decorrente do processo de sinterização - que era expelido pela chaminé (SOBRAL, 2008). A partir do fechamento da empresa, a escória e o solo contaminado passaram a ser as principais fontes de poluição ambiental por chumbo no município (CARVALHO et al., 2003).

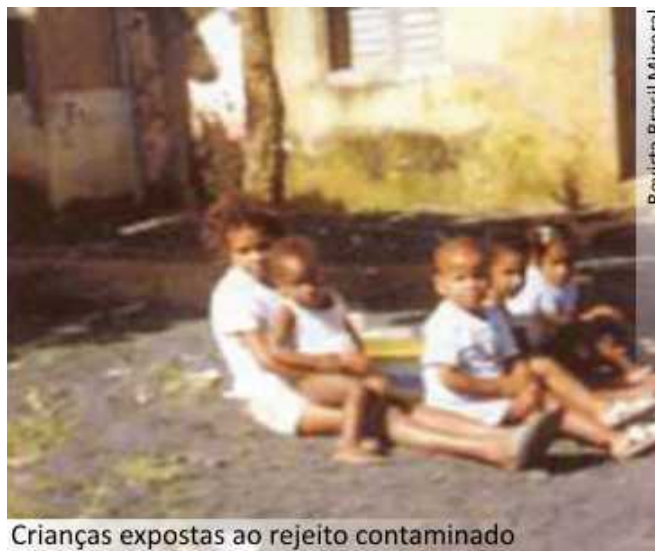
Crianças expostas ao rejeito contaminado
