## Santo Amaro (BA) convive com passivo socioambiental de antiga metalúrgica

*A população da cidade de Santo Amaro convive com um passivo ambiental de cerca de 500 mil toneladas de resíduo contaminado com metais pesados advindo da companhia Plumbum, que encerrou suas atividades em 1993. Considerada uma das cidades mais poluídas por chumbo no mundo, o município é apontado como referência na literatura para estudar a contaminação por chumbo e cádmio.*

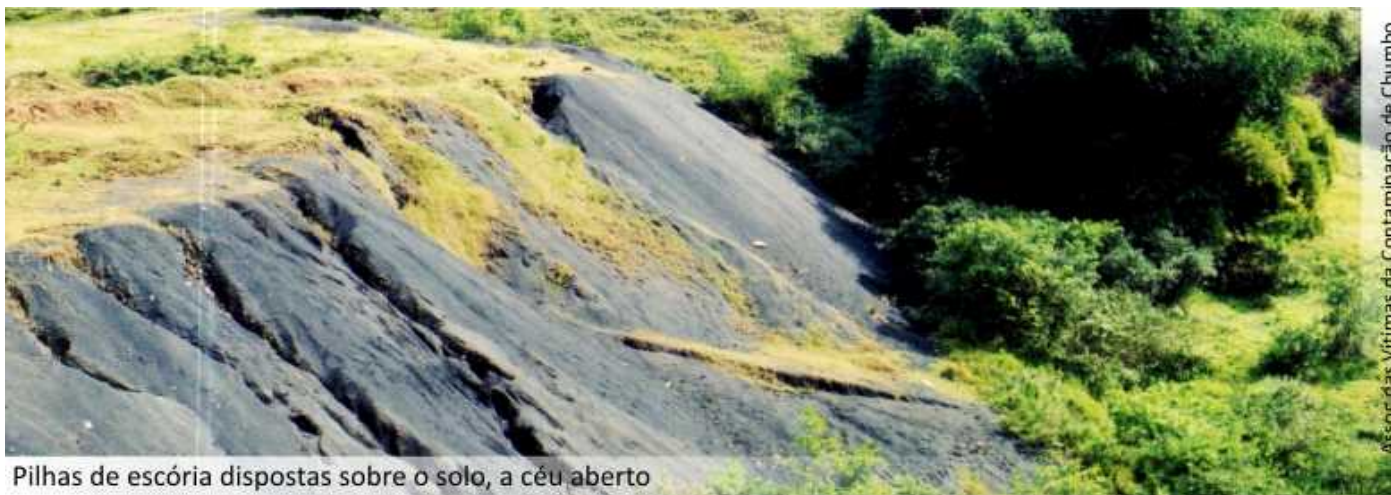
Pilhas de escória dispostas sobre o solo, a céu aberto

Durante o processo de beneficiamento havia pouco controle do manejo dos danos ao meio ambiente, bem como de medidas de proteção e segurança destinadas aos funcionários e moradores. A escória era considerada inócua e amontoada no terreno no entorno da usina e ainda havia o particulado de chumbo - decorrente do processo de sinterização - que era expelido pela chaminé (SOBRAL, 2008). A partir do fechamento da empresa, a escória e o solo contaminado passaram a ser as principais fontes de poluição ambiental por chumbo no município (CARVALHO et al., 2003).

Ao longo dos anos, foram realizadas diversas análises de caracterização de chumbo e de outros metais pesados no resíduo metalúrgico em Santo Amaro (LIMA; BERNARDEZ, 2010, 2011a e 2011b) e, até 2010, aproximadamente 500 mil toneladas de escória encontravam-se no terreno da metalúrgica, sem o devido encapsulamento (ALCÂNTARA, 2010). Muitos dos ex-funcionários apresentavam doenças ocupacionais, recebendo apenas aposentadorias do Instituto Nacional do Seguro Social (INSS) ou auxílio-doença. Embora a empresa tenha pagado algumas indenizações, existiam ainda "cerca de dois mil processos individuais tramitando na Delegacia Regional do Trabalho de Santo Amaro. E, com relação aos danos ambientais, nada foi feito" (ALCÂNTARA, 2010, p. 109). Cabe mencionar que recente pesquisa realizada a partir de amostras da escória diverge das anteriormente realizadas em Santo Amaro por considerar que não constitui fonte de contaminação (LIMA; BERNARDEZ, 2010, 2011a e 2011b).

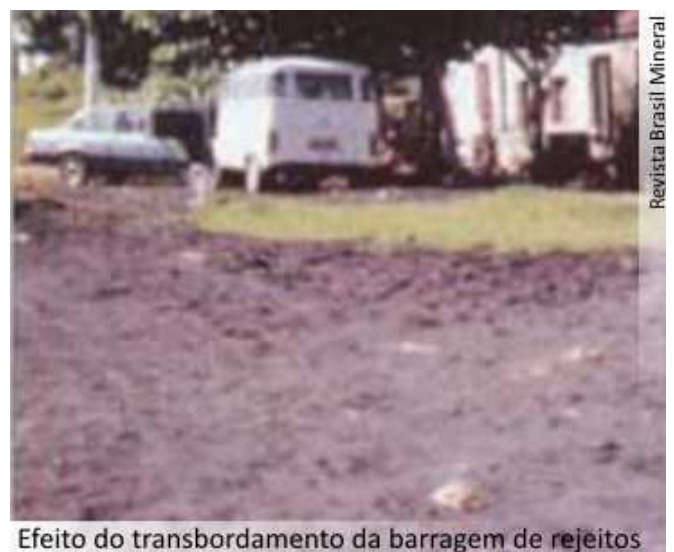
Efeito do transbordamento da barragem de rejeitos
