## Santo Amaro (BA) convive com passivo socioambiental de antiga metalúrgica

*A população da cidade de Santo Amaro convive com um passivo ambiental de cerca de 500 mil toneladas de resíduo contaminado com metais pesados advindo da companhia Plumbum, que encerrou suas atividades em 1993. Considerada uma das cidades mais poluídas por chumbo no mundo, o município é apontado como referência na literatura para estudar a contaminação por chumbo e cádmio.*

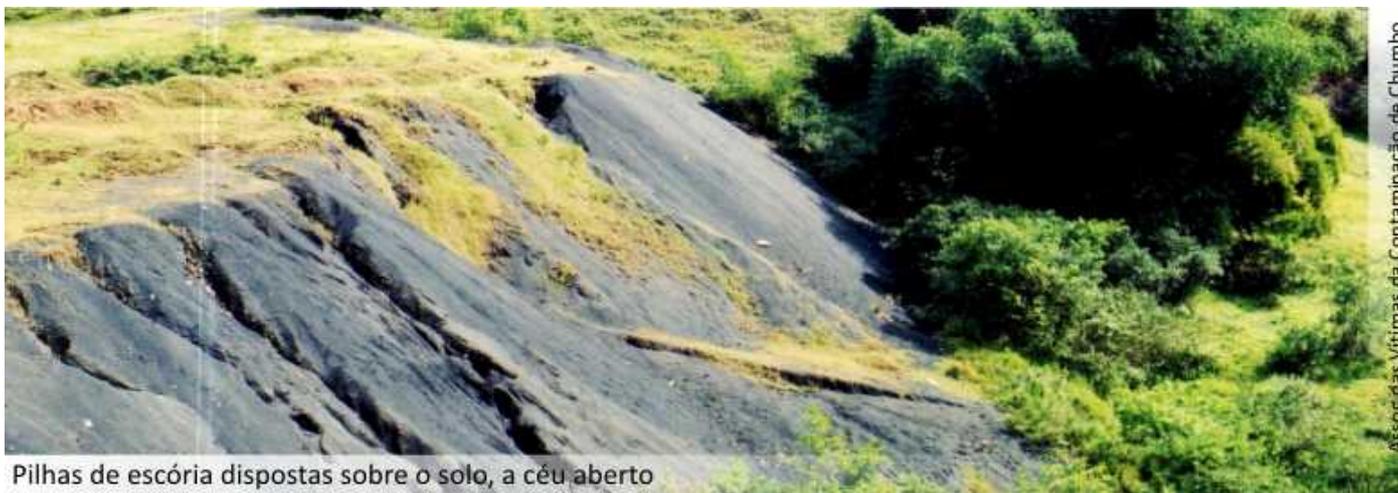
Pilhas de escória dispostas sobre o solo, a céu aberto

Durante o processo de beneficiamento havia pouco controle do manejo dos danos ao meio ambiente, bem como de medidas de proteção e segurança destinadas aos funcionários e moradores. A escória era considerada inócua e amontoada no terreno no entorno da usina e ainda havia o particulado de chumbo - decorrente do processo de sinterização - que era expelido pela chaminé (SOBRAL, 2008). A partir do fechamento da empresa, a escória e o solo contaminado passaram a ser as principais fontes de poluição ambiental por chumbo no município (CARVALHO et al., 2003).

Ao longo dos anos, foram realizadas diversas análises de caracterização de chumbo e de outros metais pesados no resíduo metalúrgico em Santo Amaro (LIMA; BERNARDEZ, 2010, 2011a e 2011b) e, até 2010, aproximadamente 500 mil toneladas de escória encontravam-se no terreno da metalúrgica, sem o devido encapsulamento (ALCÂNTARA, 2010). Muitos dos ex-funcionários apresentavam doenças ocupacionais, recebendo apenas aposentadorias do Instituto Nacional do Seguro Social (INSS) ou auxílio-doença. Embora a empresa tenha pagado algumas indenizações, existiam ainda "cerca de dois mil processos individuais tramitando na Delegacia Regional do Trabalho de Santo Amaro. E, com relação aos danos ambientais, nada foi feito" (ALCÂNTARA, 2010, p. 109). Cabe mencionar que recente pesquisa realizada a partir de amostras da escória diverge das anteriormente realizadas em Santo Amaro por considerar que não constitui fonte de contaminação (LIMA; BERNARDEZ, 2010, 2011a e 2011b).

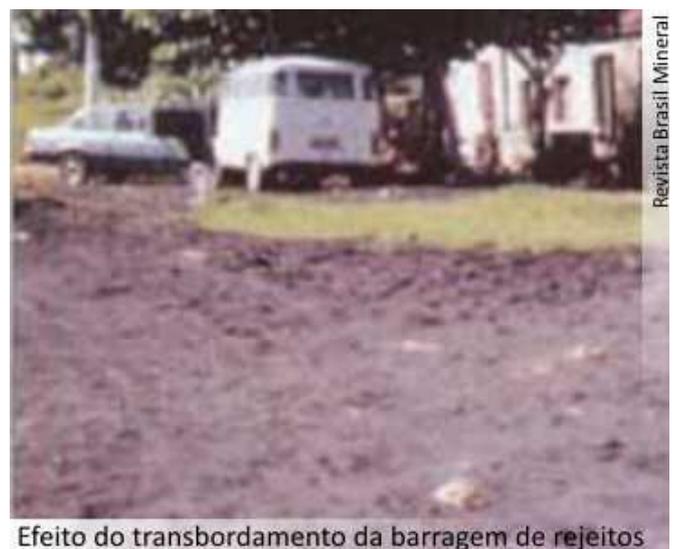
Efeito do transbordamento da barragem de rejeitos

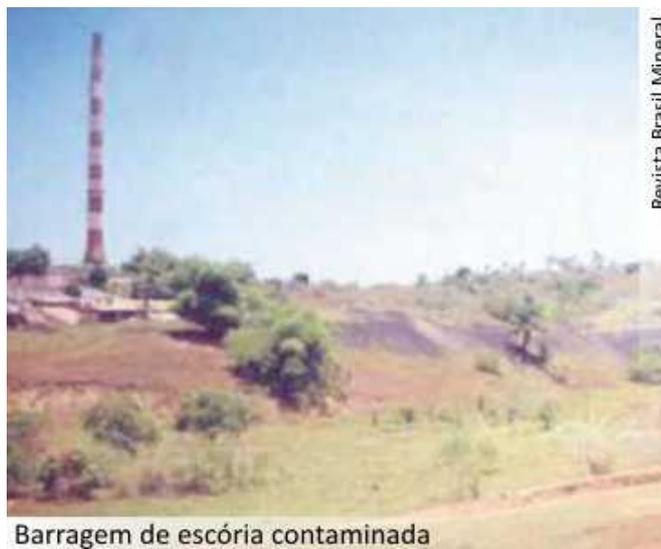
Barragem de escória contaminada

Esta zona alagadiça (ou "wetland"), situada a jusante do

principal barramento de escória e com extensão de cerca de 90 metros, teve origem num aterro de águas pluviais do empreendimento e tem se mostrado eficaz para o controle da contaminação das águas superficiais, uma vez que retém a grande maioria dos metais pesados (ANJOS, 2003).
